DORE, Gustave (1832-1883)

Souvenir des Alpes ; Paysage

N° Inventaire: 868.1.46

LE TRAITEMENT DE CONSERVATION

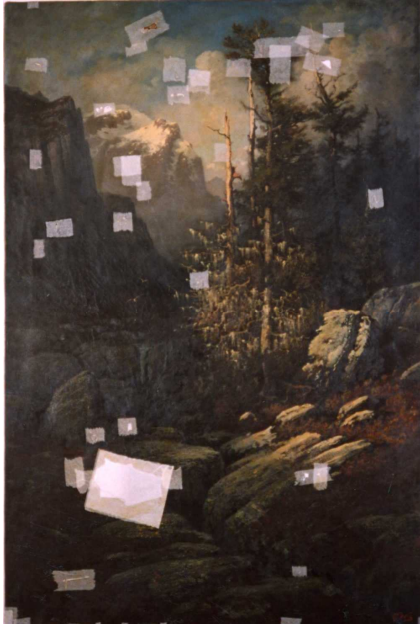
Fig.1: vue générale avant restauration

L'œuvre de Doré se présente en très mauvais état de conservation, la manipulation de la peinture se fait difficilement tout en mettant en danger « la vie » de celle-ci. La restauration de cette œuvre paraît nécessaire si non « vitale ».

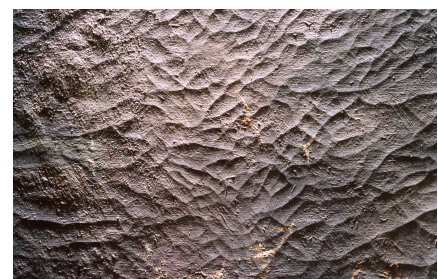
La couche peinte dans les parties les plus épaisses présente d'importantes déformations en cuvette* (Fig.4). Par endroits nous constatons des problèmes d'adhésion de la couche peinte sur le support (toile) ou même de pertes de matière sous forme de lacunes* de tailles différentes. En partie inférieure du tableau il y a une grande lacune avec une importante perte du dessin.

Fig. 4, détail de la face en lumière rasante, la couche picturale est très épaisse. Un important réseau d'écailles en cuvette apparaît.

Le refixage de la couche picturale est réalisé aux endroits nécessaires, au travers des papiers de protection qui ont été posés pour maintenir les déchirures. L'adhésif est passé au pinceau à chaud. Une spatule chauffante est passé à la surface pour parfaire le collage.

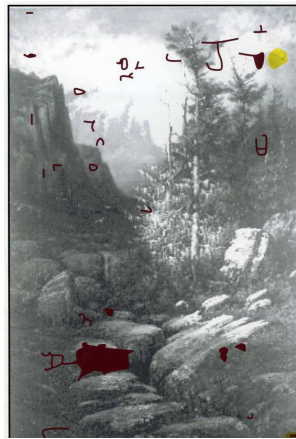
Le support est en toile de lin. La toile est très oxydée, cassante et ses bords sont friables. La manipulation du support est quasiment impossible. Elle présente des nombreuses déformations. Le nombre important de déchirures et des lacunes affaiblit d'autant plus le support et accentue la perte de sa tension d'origine. Au revers, la toile est déformée dans le sens du réseau de craquelures de la matière peinte. (Voir figures 5 et 6)

Fig.5 : relevé des déchirures, lacunes de toile et repeints

Les déchirures du support sont réparées. Elles sont consolidées par le collage des lèvres fil à fil, au moyen d'un adhésif synthétique. Les fils utilisés pour le pontage sont récupérés en bordure de la toile originale. Ils sont encollés d'adhésif puis le collage se fait par réactivation à la chaleur avec une pointe chauffante. Dans les lacunes de toile, des incrustations ont été effectuées.

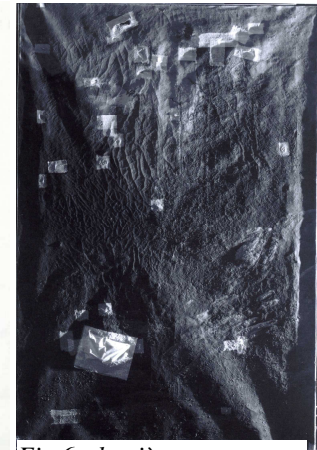
Fig.6 : lumière rasante (noir+blanc)

L'aplanissement des déformations de la toile a été fait progressivement dans une chambre humide (pièce avec réglages de la température et l'humidité relative ambiante). Le séchage a été réalisé sur une table aspirante.

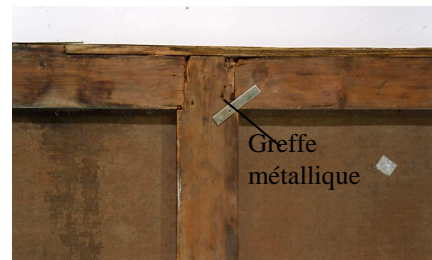
Le châssis* a déjà servi et il est en très mauvaise état de conservation. Il s'agit d'un châssis à clefs avec 2 traverses* en croix et il est chanfreiné*. Il comporte des traces anciennes de clouage, une restauration par greffe (Fig. 7) consolide un des montants et de nombreuses traces de peintures. Il présente quelques petits trous prouvant une attaque peu importante d'insectes xylophages (se nourrissant de la cellulose du bois, formant des galeries par leur larves). La traverse horizontale est fendue. L'assemblage de la traverse basse est cassé et a été consolidé par une patte métallique vissée. Les clefs du châssis ont été enfoncées de manière excessive. Tous les angles sont ouverts de 4 à 5 mm.

Fig.7 : détail du châssis avant remplacement, détail d'une ancienne restauration par greffe

Le châssis a été remplacé par un nouveau châssis fabriqué sur mesure. Il s'agit d'un châssis en bois avec chanfrein des montants et clefs permettant de régler la tension du support
