DORE, Gustave (1832-1883)

Souvenir des Alpes ; Paysage

N° Inventaire: 868.1.46

LE TRAITEMENT DE CONSERVATION

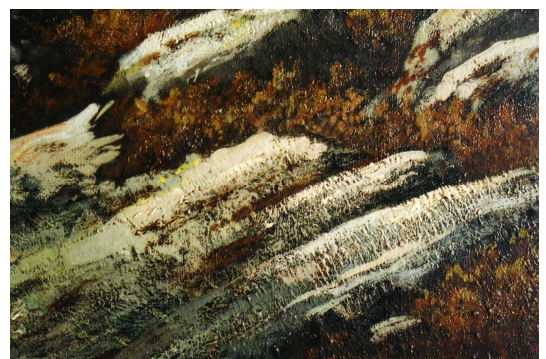
L' impression générale donne une œuvre, très fortement empâtée, dont l'atmosphère est marquée par les contrastes forts dans les clairs-obscurs (chiaro- scuro) (Voir détail Fig. 3)

Cette couche picturale présente un réseau généralisé de craquelures d'âge. Celui-ci est accentué par le fait que le support (toile) présente des déformations qui se transmettent à la couche peinte. Plusieurs zones présentent également des craquelures prématurées* prouvant un problème de séchage de certains couleurs, au moment de la création de l'œuvre (notamment la zone centrale autour de l'arbre).

Fig.3 : mise en évidence de la technique du peintre. Après séchage d'une première couche vert-olive, une teinte blanche et épaisse est passée puis essuyée (seules les crêtes sont colorées).

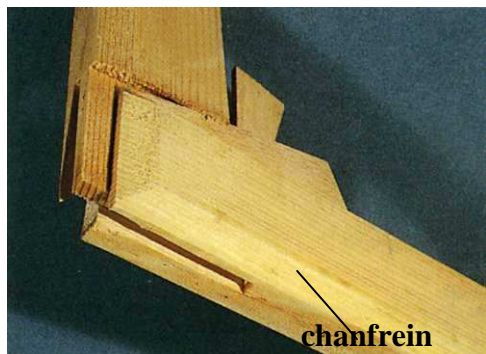
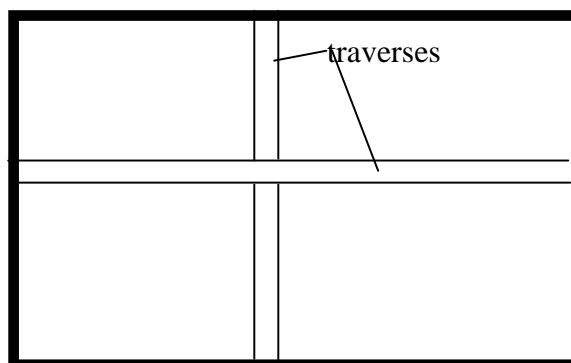
Châssis à clefs avec 2 traverses en croix, chanfreiné.

Le châssis a été remplacé par un nouveau châssis fabriqué sur mesure. Il s'agit d'un châssis en bois avec chanfrein des montants et clefs permettant de régler la tension du support
