Le musée Fabre vous associe à une démarche de restauration inédite

➤ **Un patient atypique en salle du Jeu de Paume: une œuvre sous haute surveillance**

➤ Un dispositif à la pointe pour une œuvre vieille de plus de 5 siècles

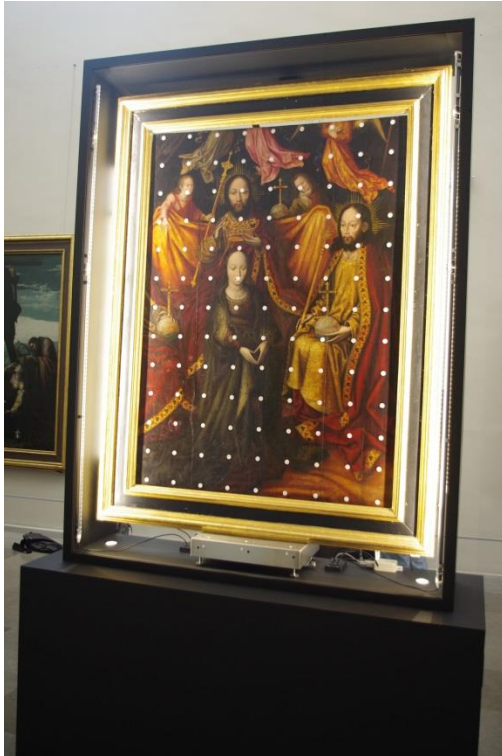
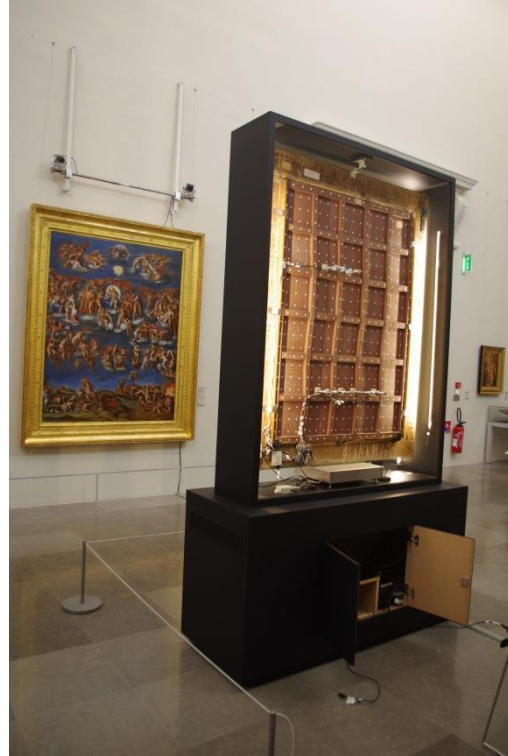
L'œuvre « équipée » est installée dans une chambre climatique, posée sur une balance qui permet de mesurer les variations de masse, se trouvant dans la salle du Jeu de Paume.

L'œuvre est installée dans une enceinte climatique, dans laquelle on pourra vérifier comment les conditions climatiques affectent la forme du panneau, et même d'infimes variations de température et d'humidité permettront de mieux comprendre sa réactivité à son environnement. De plus, elle est scannée en permanence par 4 caméras et 3 capteurs mécaniques pour mesurer ses déformations.

Une balance de grande précision mesure l'absorption et la résorption des molécules d'eau par le panneau.

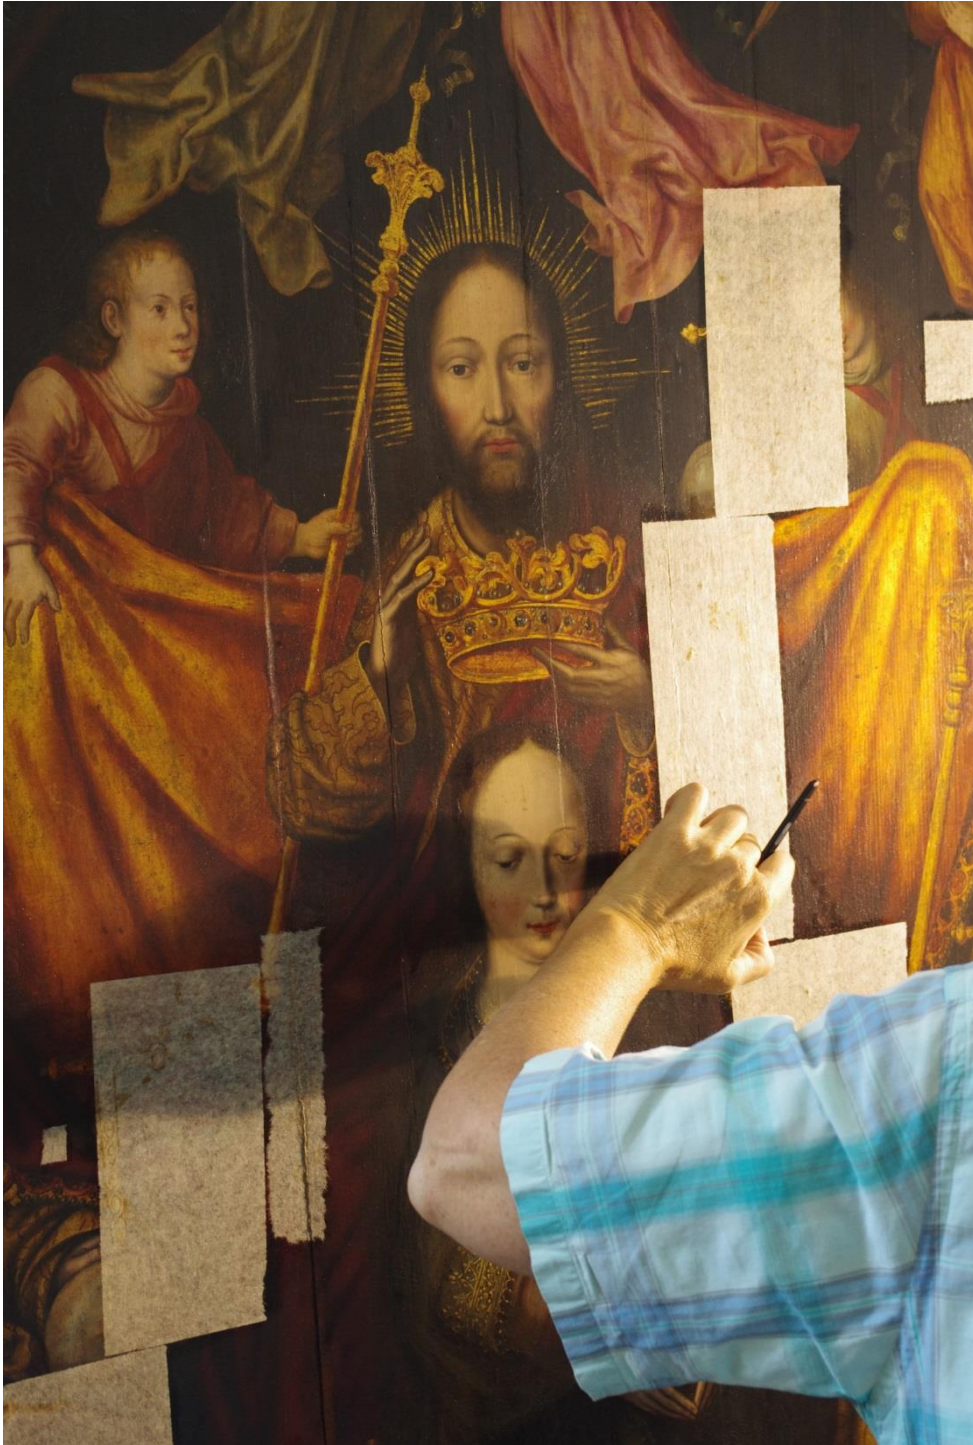
Refixage et vérification de la couche picturale par Danièle Amoroso, restauratrice d'œuvres d'art, avant le début du projet

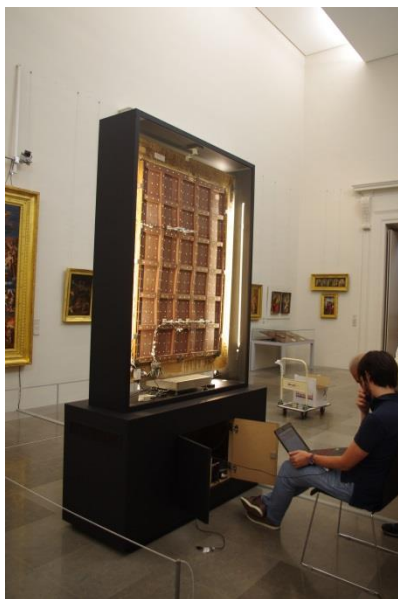
Vérification des mesures enregistrées par les trois Kits Déformométriques sur l'ordinateur dédié au projet (fourni par DELL), par Lorenzo Riparbelli (GESAAF) et Luca Uzielli (GESAAF)

Trois Kits Déformométriques, équipés de capteurs électroniques de déformations, installés au dos de l'œuvre enregistrent les conséquences mécaniques sur le panneau des variations climatiques dans l'enceinte.

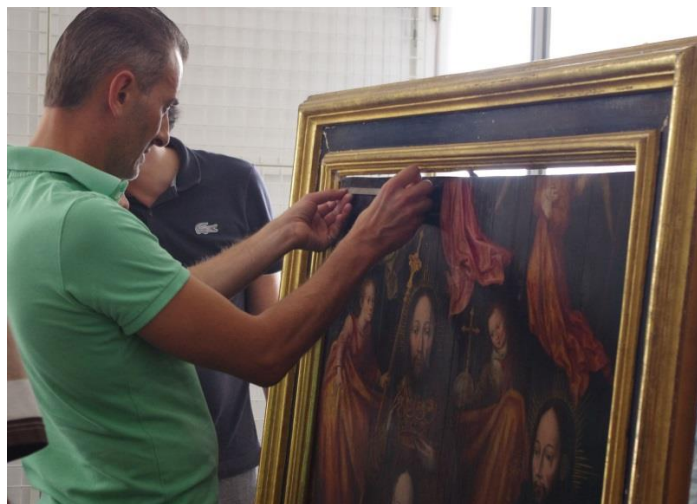
Relevé des fissures du support par Gilles Tournillon, restaurateur d'œuvres d'art en bois

Le diagnostic : l'œuvre présente des problèmes mécaniques structurels qui provoquent des fissures sur la face et le revers, et affectent négativement la conservation de la couche picturale.

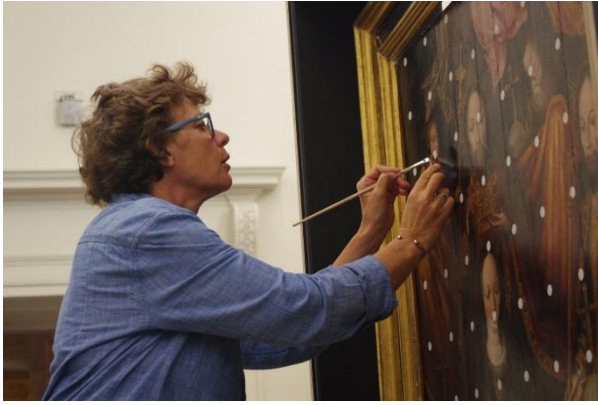
Pose des gommettes en papier japon, sur la couche peinte, par Danièle Amoroso, restauratrice d'œuvres d'art

Les gommettes installées sur la surface de l'œuvre servent de points de repère aux caméras. Elles ne présentent aucun effet nocif pour l'œuvre.

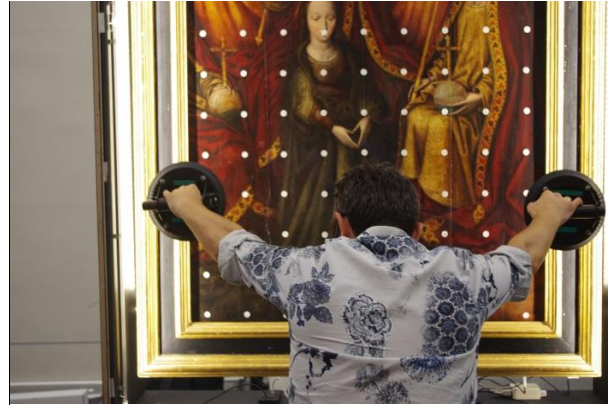
Pose du verre sur les deux faces de la chambre climatique, par Olivier Chassagne, responsable de l'équipe technique du musée Fabre
